RESTAURACIONES POSTERIORES CON RESINA COMPUESTA: RELATO DE CASO CLÍNICO

COMPOSITE RESIN RESTAURATION OF POSTERIOR TEETH: A CASE REPORT

Con la evolución de las resinas compuestas y la creciente exigencia estética de los pacientes, su uso en dientes posteriores puede ser considerado una alternativa bastante viable y eficiente tanto en el aspecto funcional como estético. Este trabajo tiene como objetivo relatar un caso clínico presentando una secuencia clínica de una restauración con resina compuesta en las piezas 24 y 25, devolviendo la función y estética en los dientes restaurados. KIRU. 2014;11(2):175-9.

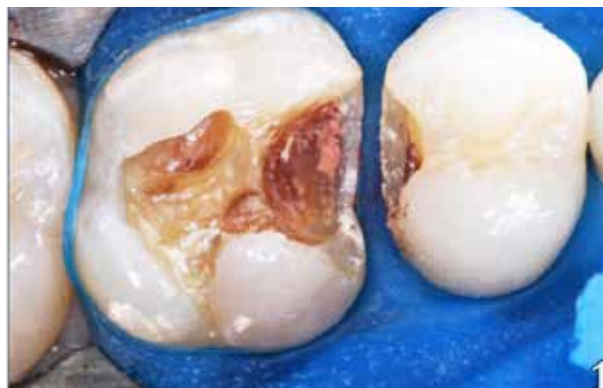
Figura 1. Remoción de tejido cariado

Después de la anestesia infiltrativa se procedió a la remoción del tejido cariado con motor de alta rotación, con fresa diamantada esférica en el esmalte y baja rotación en la dentina con fresa multilaminada esférica. Además, se removió manualmente dentina cariada con ayuda de curetas (Figura 1).

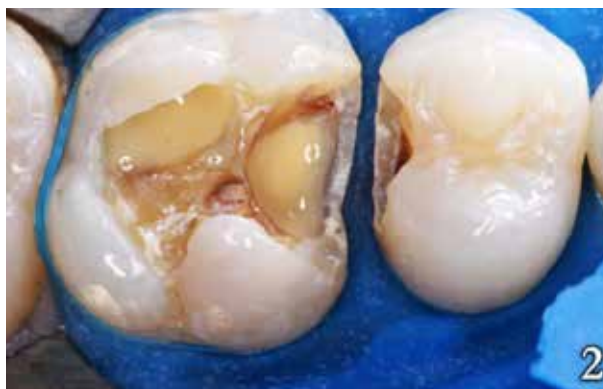
Figura 2. Protección cavitaria con hidróxido de calcio

En seguida se realizó el aislamiento absoluto del campo, se colocó hidróxido de calcio como forro cavitario (Hydro C, Dentsply, Moema, SP, Brasil) y Biocal (Biodinâmica, Ibiporã, PR, Brasil) fotoactivado por 20 segundos en la cavidad (Figura 2).

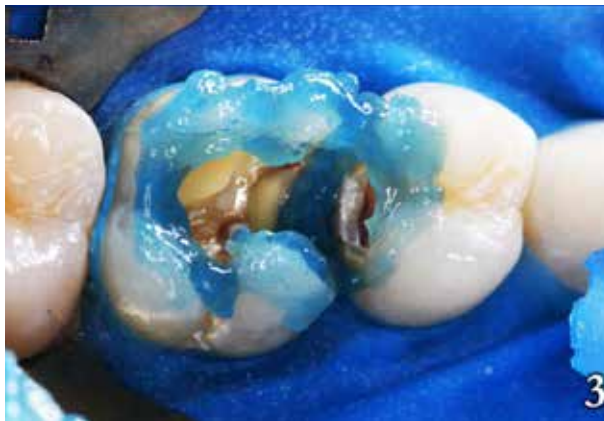
Figura 3. Grabado ácido en esmalte

Con el objetivo de mejorar el sellado marginal, se realizó el grabado con ácido fosfórico al 37% durante 30 segundos en la región del esmalte (Figura 3) y 15 segundos en la dentina (Figura 4).

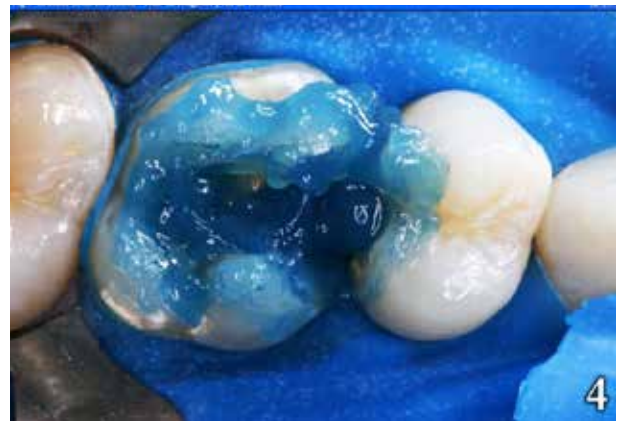
Figura 4. Grabado ácido en dentina

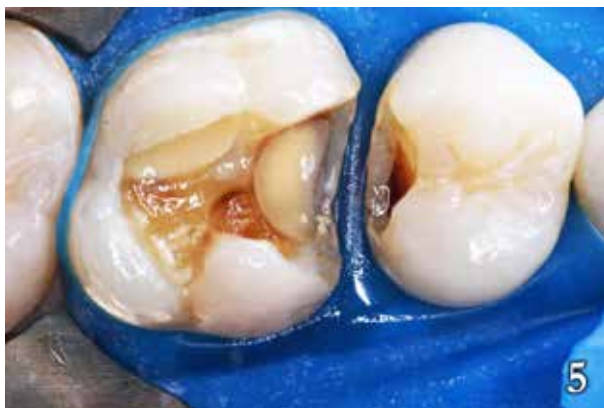
Figura 5. Lavado y secado

Luego se lavó con un chorro de agua durante 60 segundos y se secó (Figura 5), para posteriormente aplicar un sistema adhesivo, (One Coat Bond, Coltene, Cuyahoga Falls, Ohio, USA) en toda la cavidad realizada de forma activa, cerciorándose de difundir uniformemente el adhesivo en toda la región preparada, para formar una capa regular. Luego se procedió a la evaporación del solvente a través de un leve chorro de aire, para finalmente fotopolimerizar durante 20 segundos.

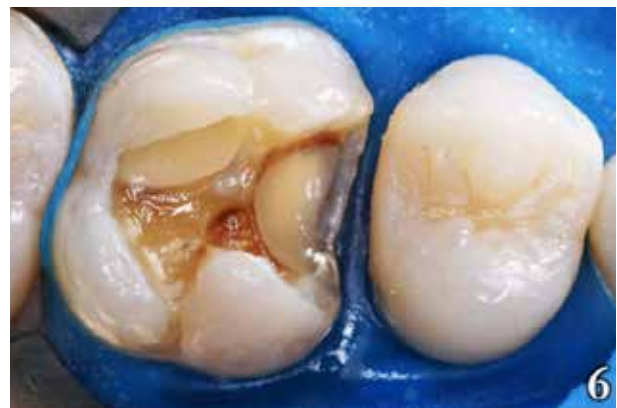
Figura 6. Restauración de la pieza 25

Inicialmente se confeccionó la restauración de la pieza 25 para facilitar la construcción del punto de contacto

utilizando la resina compuesta Brilliant de color A3, seguida de la resina Helio Fill AP de color A2 en la capa superficial (Figura 6).

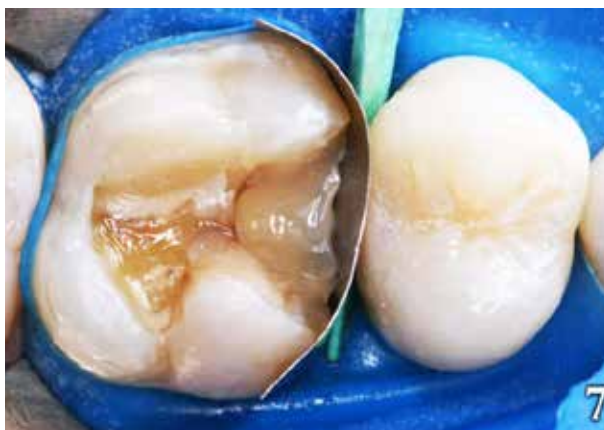
Figura 7. Matriz y cuña

En la pieza 26 se utilizó una matriz para adaptar la resina, y una cuña de madera para proporcionar un espaciamiento ideal durante la reconstrucción del punto de contacto (Figura 7). La restauración fue iniciada por las caras proximales, utilizando la técnica incremental, con capas de hasta 2 mm. de grosor, fotoactivadas durante 20 se-

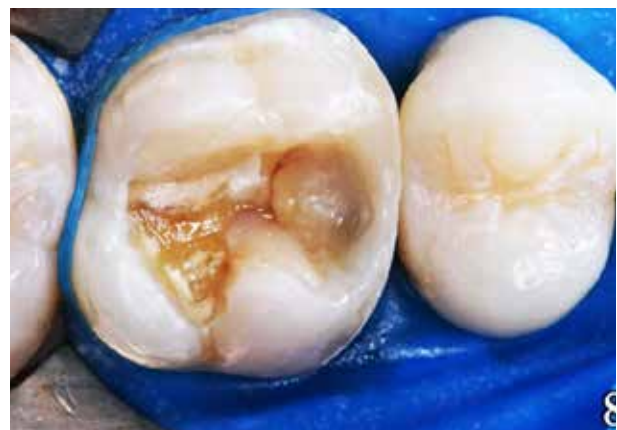
Figura 8. Reconstrucción del esmalte

gundos. Para la reconstrucción del esmalte se utilizó la resina Brilliant de color A2 (Figura 8). Para la dentina se utilizó el color A3 (Figura 9) con tintes amarillo y blanco (Fill Magic Cores, Vigodent, Rio de Janeiro, R.J., Brasil) fotoactivados durante 20 segundos cada aplicación (Figura 10). Se finalizó la restauración con resina de color esmalte A1 definiendo la escultura y la forma oclusal (Figura 11).

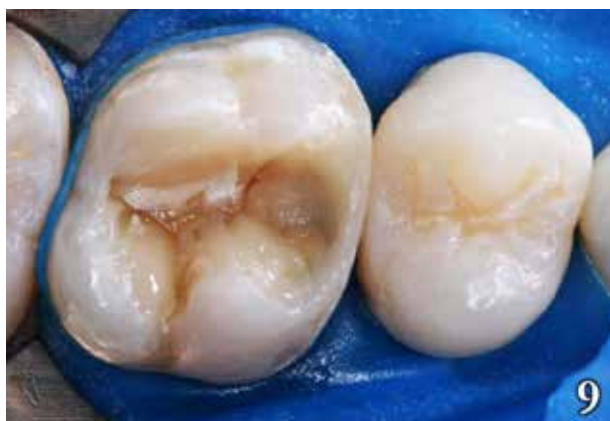
Figura 9. Reconstrucción de dentina

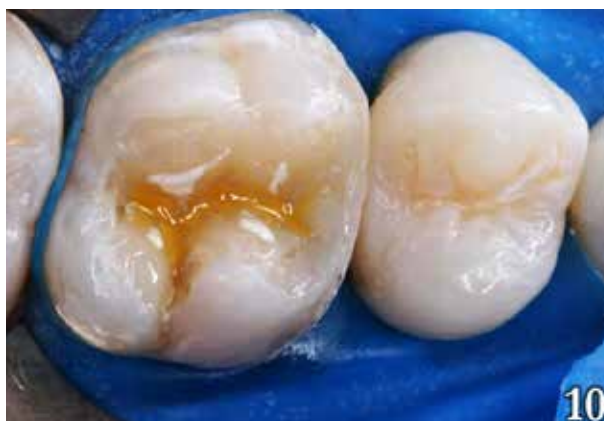
Figura 10. Tintes amarillo y blanco

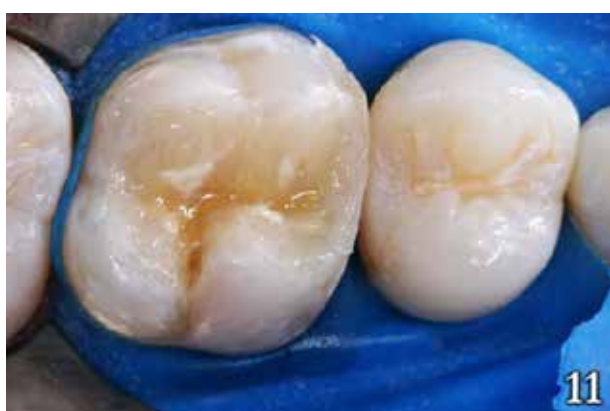
Figura 11. Resina de color esmalte

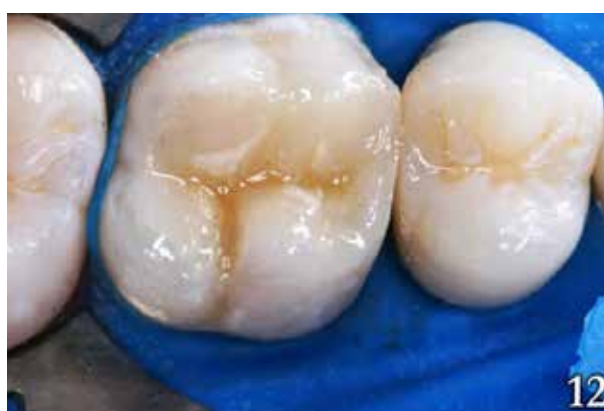
Figura 12. Capa de sellante resinoso fotopolimerizable

Después del acabado y pulido inicial con puntas de sílica (Optimize, TDV, Pomerode, SC, Brasil) se aplicó una capa de sellante resinoso fotopolimerizable, (Fill Glaze, Vigodent, Rio de Janeiro, R.J., Brasil) durante 10 segundos (Figura 12).
